工程名称:  
学生宿舍卫生间渗水维修

建设单位:  
桐城师范高等专科学校

图 名: 宿舍公共卫生间防水维修

| 图 号 | J-3 | 2026 |

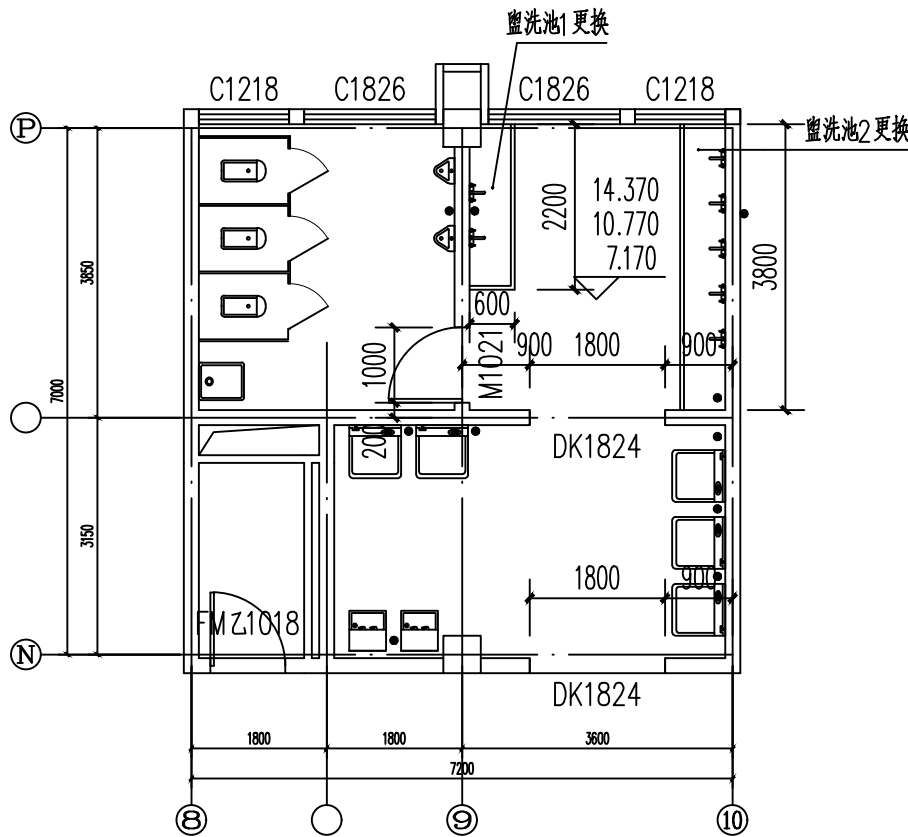
2#楼, 8#楼公共卫生间平面图 1:50

其中标高14.370m为8#楼公共卫生间

- 卫生间拆除说明:
  - 原卫生间地砖全部拆除(包括蹲便器, 洗脸盆), 找平层拆除;
  - 卫生间四周墙体上的面砖拆除, 拆除高度900mm(至窗户下口)6mm+9mm厚粉刷层铲除;
- 卫生间修复说明:
  - 卫生间10mm厚1:2水泥砂浆找平, 1.5mm厚聚氨酯防水层, 涂至墙体高度900mm;
  - 20mm厚(最薄处)1:3水泥砂浆找平层, 1.0%坡度, 坡向地漏;
  - 黏贴防滑地砖;
  - 墙面: 9mm厚1:2.5水泥砂浆(内掺3.0%防水剂)打底拉毛; 6mm厚1:2水泥砂浆(内掺3.0%防水剂)压实抹平; 3mm厚瓷砖胶粘剂, 揉挤压实; 黏贴瓷砖.
  - 蹲便器安装参见图集02J915第70页(包括蹲便器处墙体砌筑).
- 卫生间内卫生器具不更换.
- 本宿舍共维修公共卫生间3间.

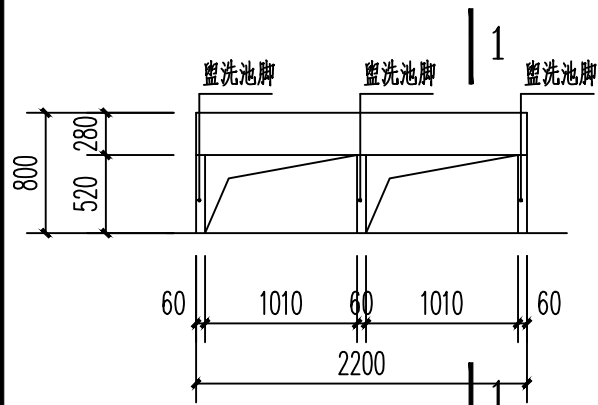
盥洗池1立面 1:50

盥洗池除底板下口处, 所有外露处均采用水泥浆粘贴白色瓷砖
