工程名称:  
学生宿舍卫生间渗水维修

建设单位:  
桐城师范高等专科学校

图 名: 宿舍内卫生间防水维修

| 图 号 | J-4 | 2026 |

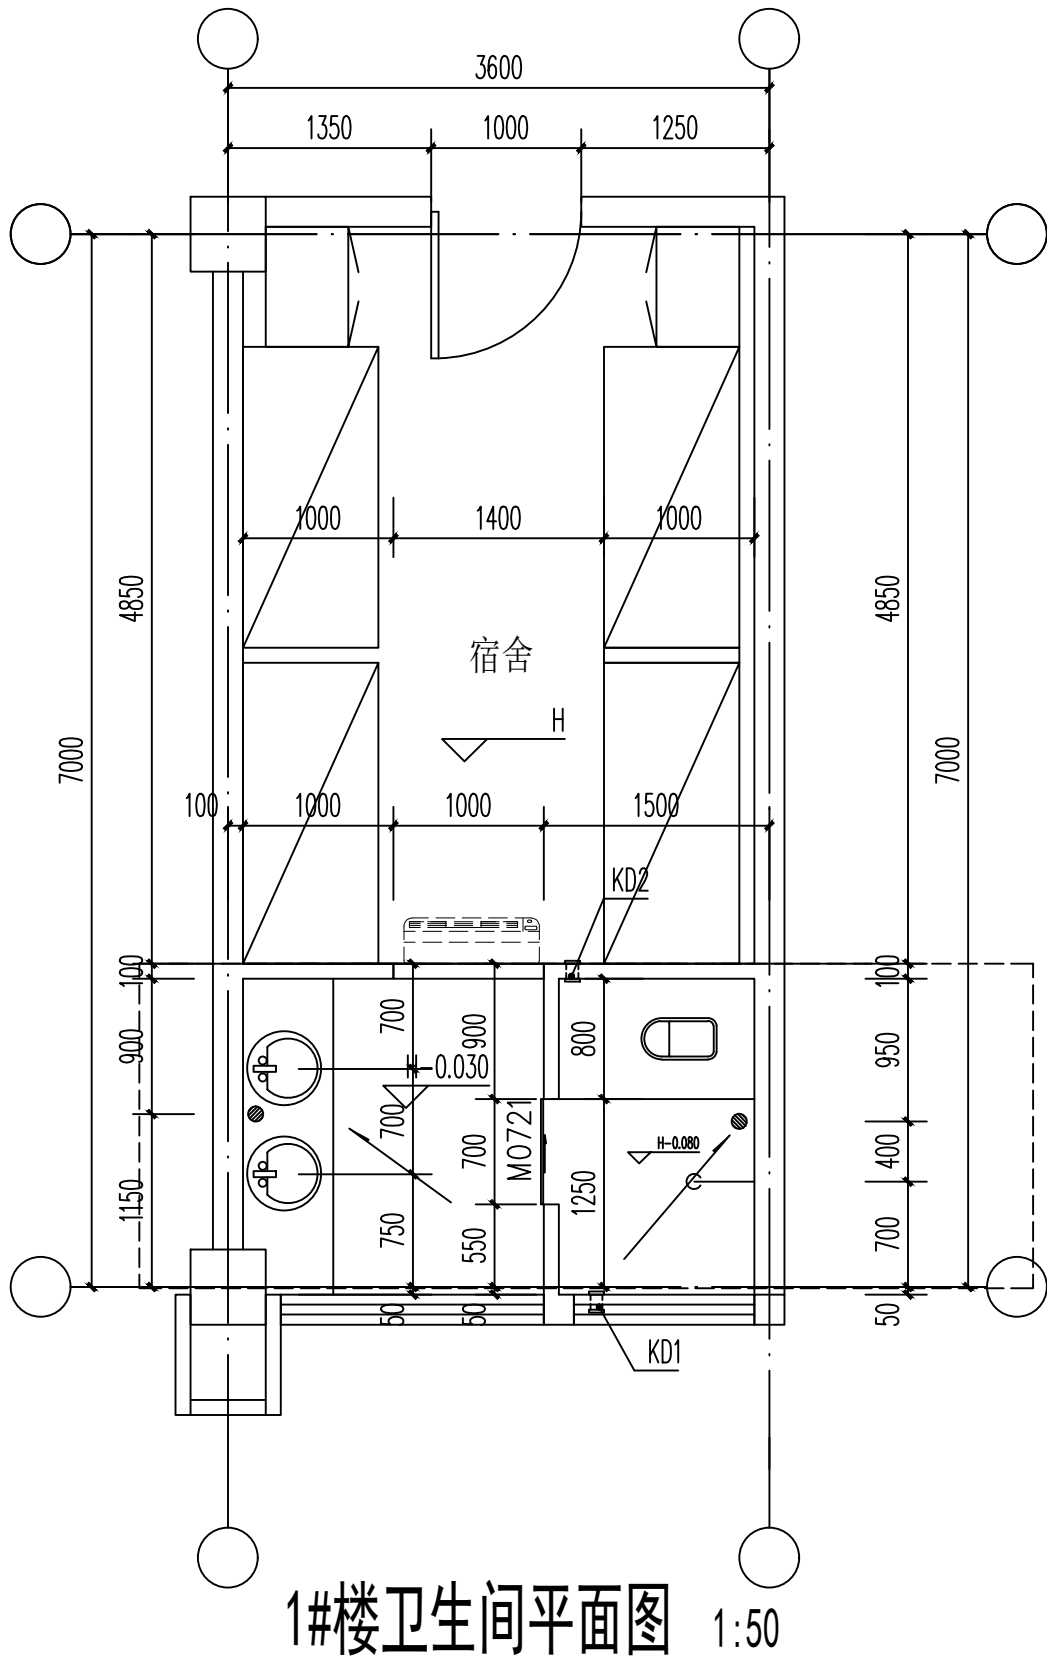
1#楼卫生间平面图 1:50

### 1. 卫生间拆除说明:

1). 原卫生间地砖全部拆除(包括蹲便器, 洗脸盆), 找平层拆除;

2). 卫生间四周墙体上的面砖拆除, 拆除高度600mm

6mm+9mm厚粉刷层铲除;

3). 卫生间中的门M先拆除;

### 2. 卫生间修复说明:

1). 卫生间10mm厚1:2水泥砂浆找平, 1.5mm厚聚氨酯

防水层, 涂至墙体高度600mm;

2). 20mm厚(最薄处)1:3水泥砂浆找平层, 1.0%坡度,

坡向地漏;

3). 黏贴防滑地砖;

4). 墙面: 9mm厚1:2.5水泥砂浆(内掺3.0%防水剂)

打底拉毛; 6mm厚1:2水泥砂浆(内掺3.0%防水剂)

压实抹平; 3mm厚瓷砖胶粘剂, 揉挤压实;

黏贴瓷砖.

5). 蹲便器安装参见图集02J915第70页;

6). 塑钢门M0721重新安装。
