学生宿舍卫生间渗水维修

桐城师范高等专科学校

图 名: 体育场看台翻新

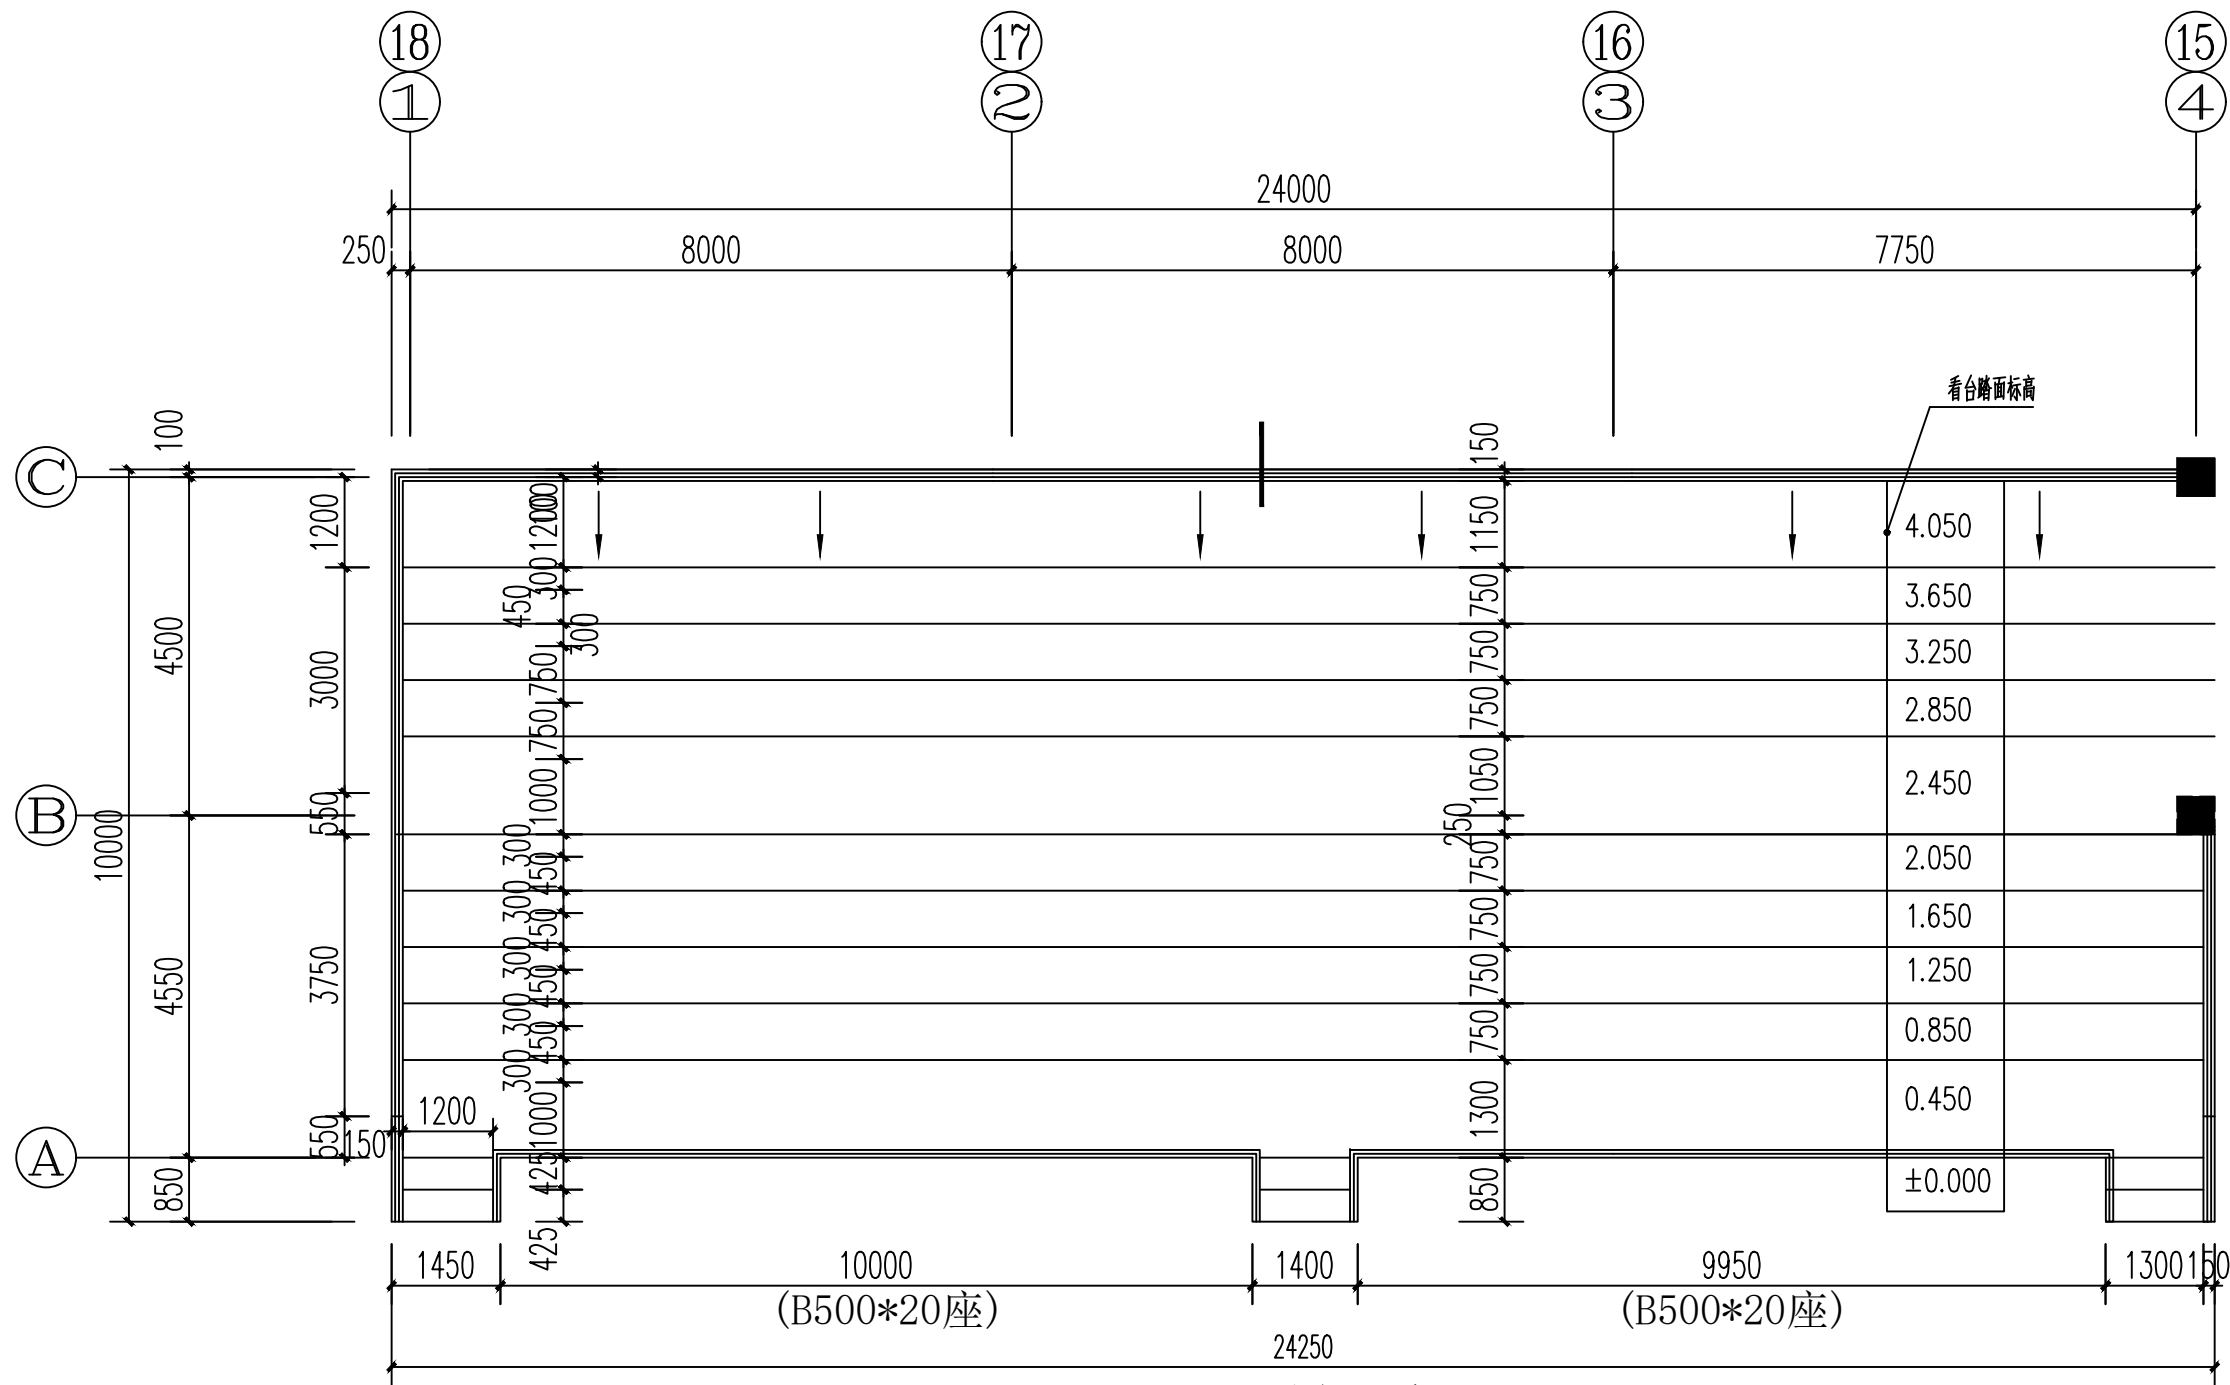
体育场看台翻新 1:100

- 原体育场看台踏面细石混凝土破损严重, 全部铲除, 并清理干净至结构层, 铲除看台踢面2cm厚粉刷层;
- 看台踏面采用C25细石混凝土重新浇筑(内配直径4.0冷拔丝, 间距20cm x20cm, 双层), 踢面采用1:25水泥砂浆粉刷2cm厚.
